## GRODDJUR SINVENTERING

VÄGPLAN NYA TYNÄSVÄGEN, HAMMARÖ KOMMUN

2021-08-25

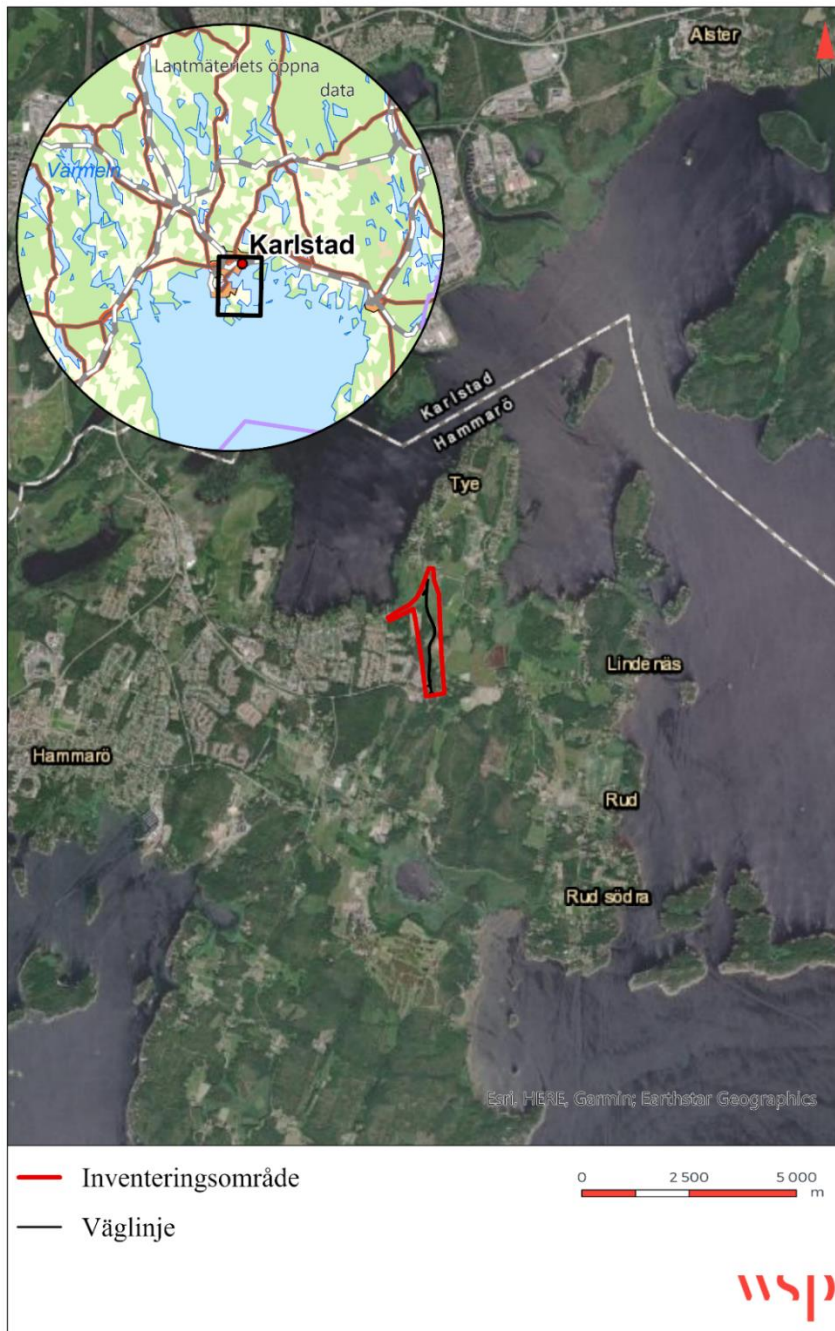
Figur 1. Översiktskarta. Ortofoto över inventeringsområdet. Den svarta linjen visar den planerade Tynäsvägens sträckning och den röda linjen visar området för groddjursinventeringen.

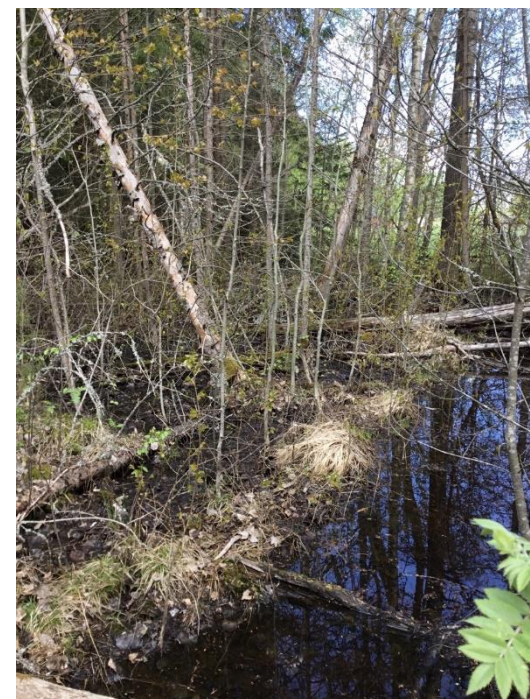
### Småvatten Y2

**Arter:** Inga groddjursarter påträffades.

- Solbelyst småvatten i kanten mellan blandskog och öppen betesmark.
- Småvattnet är ca 20\*20 m, 10-14 cm djupt och har flacka stränder. Småvattnet har inget tydligt till och frånflöde men fuktiga diken ansluter. Botten är lövfylld och vattenvegetation saknas.
- Vattnet är klart och humusrikt.
- Småvattnet bedöms kunna torka ut på sommaren.
- I blandskogen finns rikligt med död ved och gömslen för groddjur.
- Vattenprov för e-DNA groddjur är taget. Prov 2.

Lämpliga övervintringsområden för groddjur finns i blandskogen i anslutning till småvattnet.

Spridning av förekommande groddjur bedöms ske via anslutande fuktiga diken.

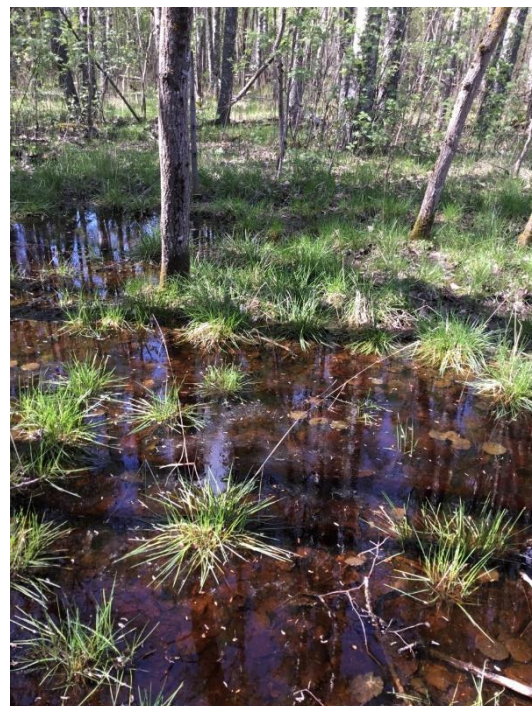
## Småvatten Y3

Arter: Inga groddjursarter påträffades.

- Solbelyst grunt småvatten. Björk och alkärr och fuktäng i gles trädunge som ansluter betesmark.
- Småvattnet är 10\*15 m och har ett vattendjup på 10-30 cm. Småvattnet angränsar skogsdiken och fuktig lövskog och har flacka stränder.
- Botten är lövfylld och vattenvegetation saknas. Humusrikt klart vatten.
- Småvattnet bedöms torka ut på sommaren
- I den anslutande lövblandskogen finns rikligt med död ved och gömslen för groddjur.
- Vattenprov för e-DNA groddjur är taget. Prov 3.

Möjlig leklokal för groddjur vissa år men bedöms inte utgöra en viktig leklokal för groddjur.

Lämpliga övervintringsområden för groddjur finns i lövskogen i anslutning till småvattnet.

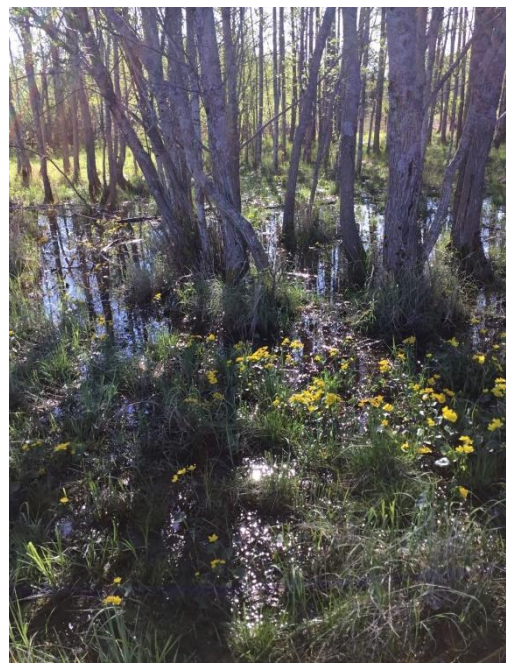
## Småvatten Y6

Arter: Inga groddjursarter påträffades.

- Solbelyst småvatten. Alkärr och öppen fuktäng i betesmark.
- I fältskiktet finns kabbeleka och en rik flora med bredbladiga gräs, tåg-, starr- och sävvegetation.
- Småvattnet bedöms hålla vatten större delen av året.
- Småvattnet har ingen direkt hydrologisk kontakt med vattendraget L12 men har sitt tillflöde till vattendraget.
- I det anslutande skogsområdet finns lämpliga spridningsområden och övervintringsområden för groddjur.
- Vattenprov för e-DNA groddjur är taget. Prov 6.

Möjlig leklokal för groddjur vissa år men bedöms inte utgöra en viktig leklokal.

Lämpliga övervintrings- och spridningsområden för groddjur finns i den aldominerade lövskogen i anslutning till småvattnet.

Småvatten Y6 och Y7 kan komma att påverkas indirekt av avvattning om inte skyddsåtgärder vidtas eftersom den nya Tynäsvägen kommer att sträcka sig mellan småvattnen och över en fuktäng i betesmark där småvattnen finns. Skyddsåtgärder för att säkerställa att småvattnen inte avvattnas och torkar ut bör vidtas.

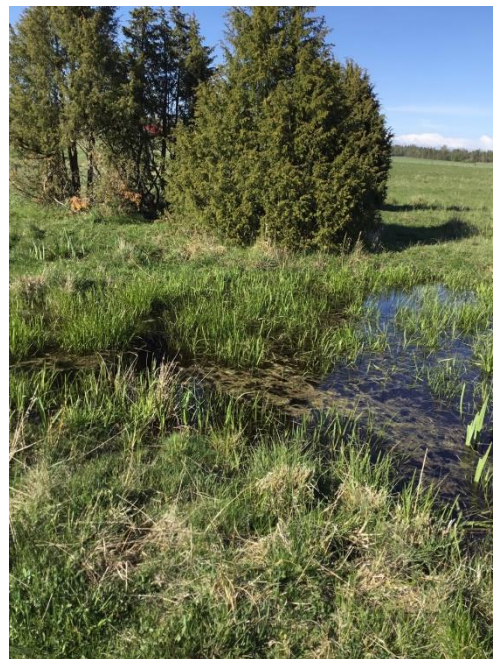
## Småvatten Y7

Arter: Inga groddjursarter påträffades.

- Öppet småvatten i fuktäng i en betesmark.
- Småvattnet är 10\*10 m och har ett vattendjup på minst 50 cm och bedöms hålla vatten större delen av året.
- I småvattnet och i dess anslutning växer bredkaveldun, kabbeleka, bredbladiga gräs och tåg mm. Grönalger finns i vattnet.
- Vattnet är humusrikt och klart.
- Småvattnet har ingen direkt hydrologisk kontakt med vattendraget L6 och L12.
- Vattenprov för e-DNA groddjur är taget. Prov 7.

Potentiellt lekvatten för groddjur vissa år.

Lämpliga övervintrings- och spridningsområden för groddjur finns i den omkringliggande fuktängen, i diken och i bäckarna samt i lövskogen väster om småvattnet.
