# **HAMMARÖ KOMMUN BÄRSTAD/GRÅBERG**

## **Översiktlig markradonundersökning**

**HAMMARÖ KOMMUN  
BÄRSTAD/GRÅBERG  
PLANOMRÅDE FÖR BOSTÄDER**

**ÖVERSIKTLIG GEOTEKNISK UNDERSÖKNING  
PM**

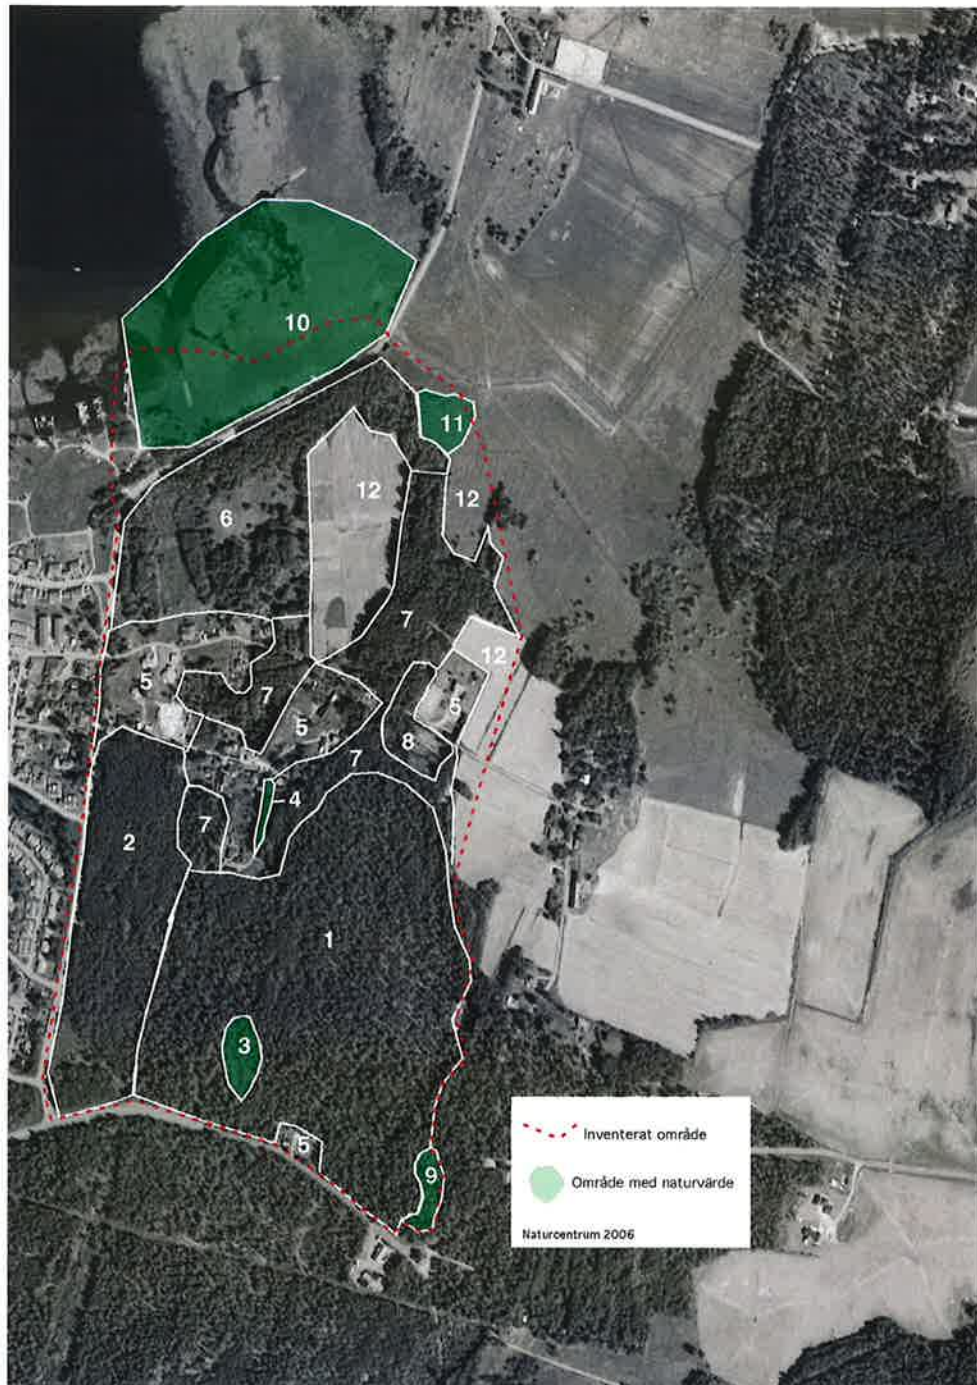
Se vidare karta och delområdesbeskrivningar.

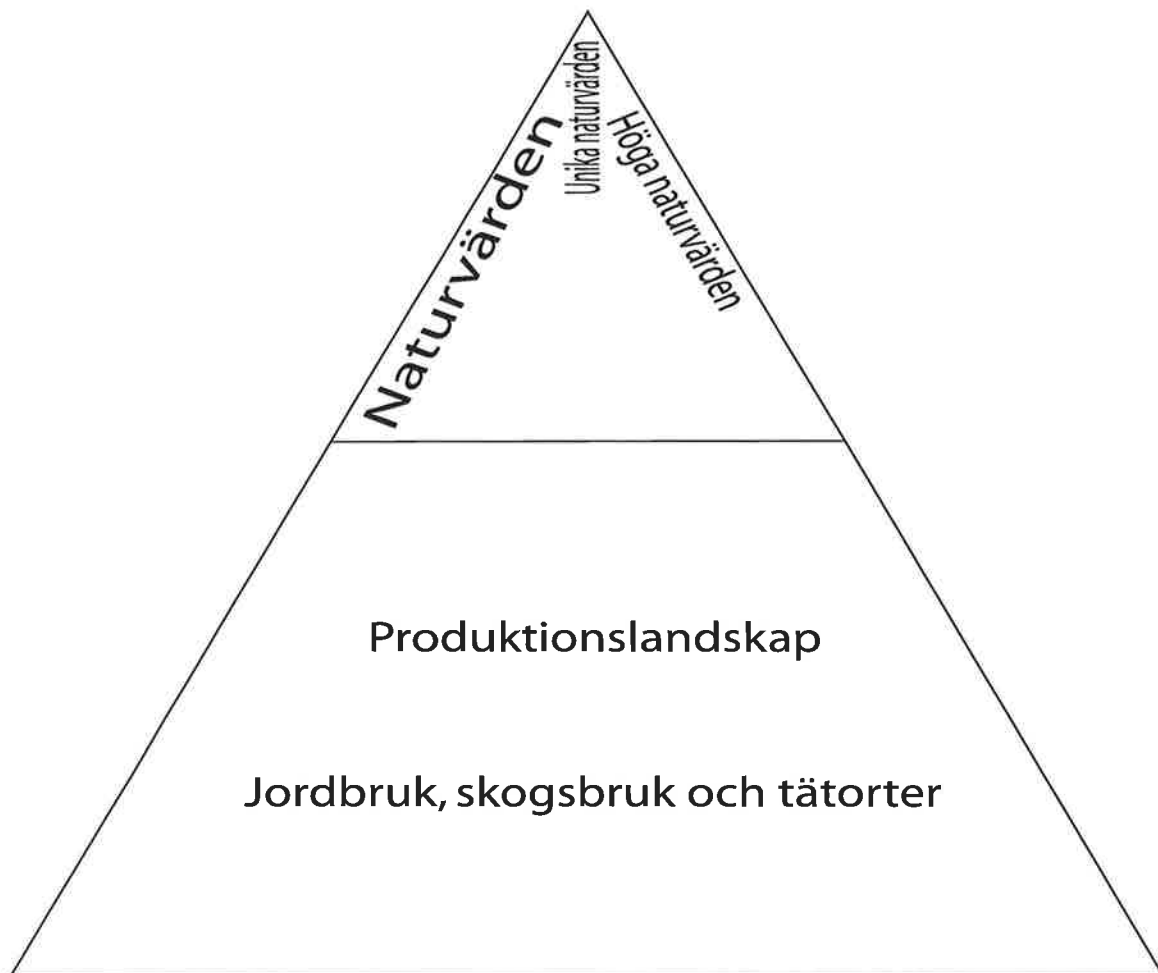
Naturvärdesbedömningen bygger på erfarenhet och allmänna naturvårdsprinciper, vilka har tolkats och sammanfattats i ovanstående figur ("Modell för naturvärdesbedömning – Naturcentrum AB 2001). Figuren är bredast vid basen och smalast i toppen. Detta skall belysa att de miljöer som finns längre ner i pyramiden upptar större yta i landskapet än de som återfinns högre upp i pyramiden.

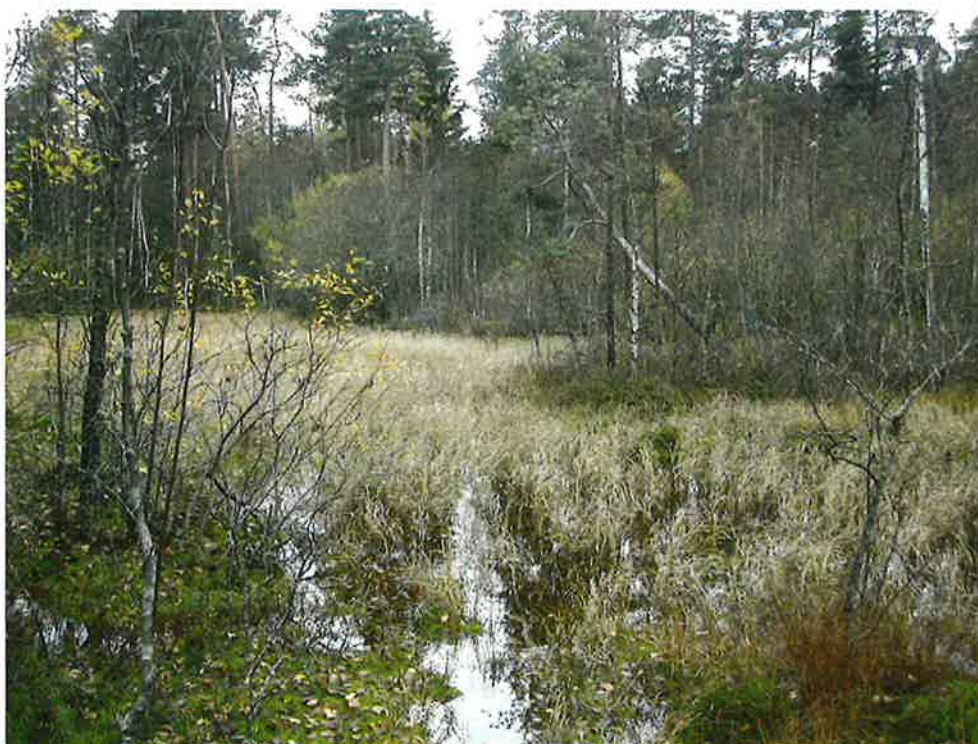
Figur 1 Sankmark

Sydväst i området finns en sankmark med vattenyta i markytan.

Jorden i de utförda undersökningspunkterna domineras av friktionsjord ovan berg. Borrpunkt 3 är utförd i sankmarken som ligger i områdets sydvästra del och där finns lera under torvlagret, i den översta halvmeteren utbildad som torrskorpelera. Därunder finns friktionsjord ovan berg.

Uppmätt vattenyta inom området finns i markytan på sankmarken i sydväst.

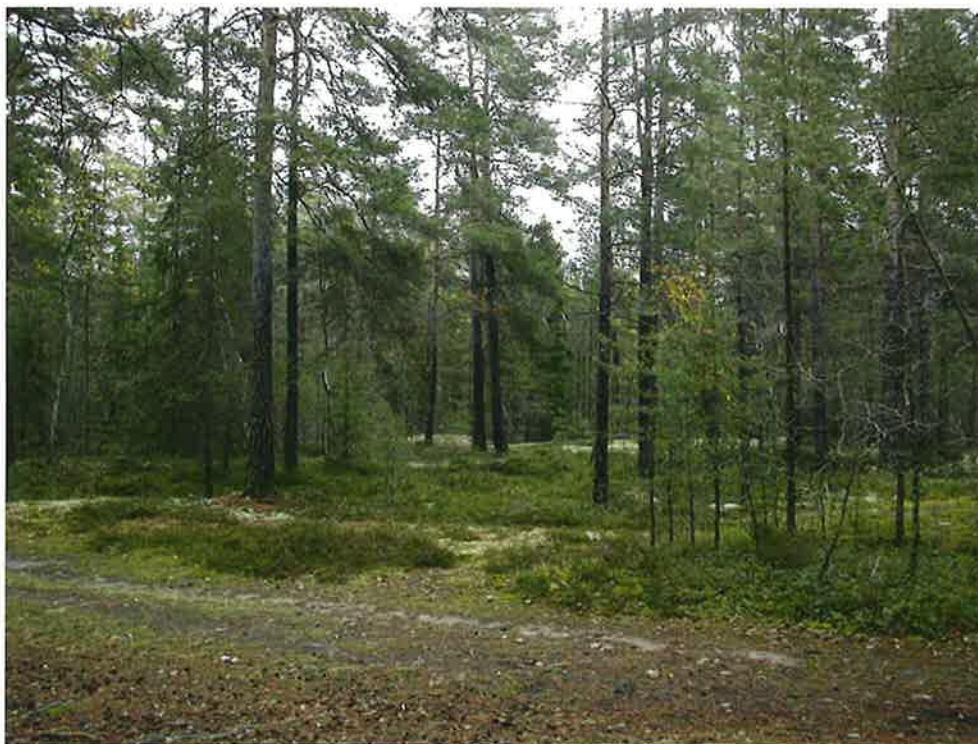
Figur 2 Vy över området

Berg i dagen förekommer ofta i den södra halvan av området.

Markytan inom området sluttar mot norr.

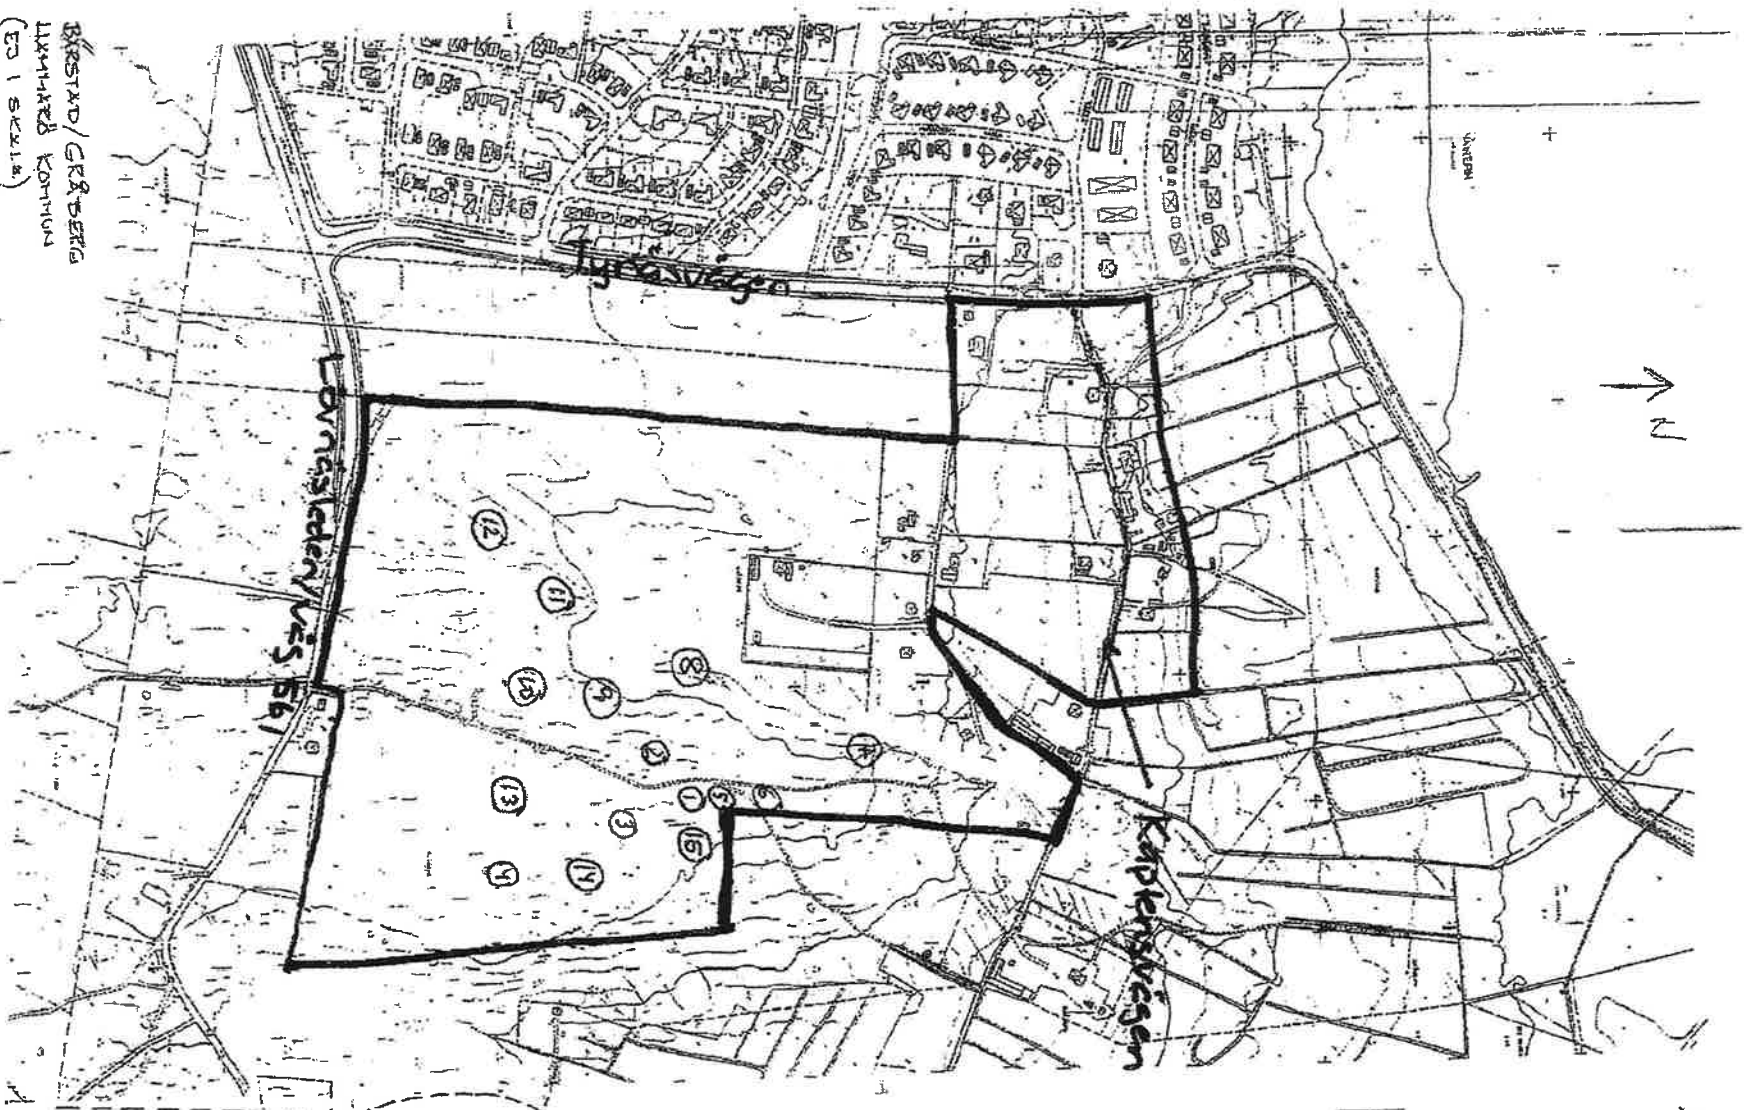
BROSTAD/GRÅBERG  
LIVHÅRD KOMMUN  
(ED 1 SKALA)

Resultatet av den geotekniska undersökningen redovisas på ritning G10-01-001. Som underlag för planbild har använts grundkarta erhållen från Hammarö kommun.

Bilaga 1 Ritning; G10-01-001

- plan och sektion A – B
