# 1. Inledning

På uppdrag av Hammarö kommun har personal med arkeologisk och byggnadsantikvarisk kompetens från Värmlands Museum utfört en kulturmiljöutredning för området Bråten-Hästviken, jfr. Översiktsplan för Hammarö kommun 2004, utredningsområde 4 och 5. Arbetet i fält utfördes i månadsskiftet november-december 2006.

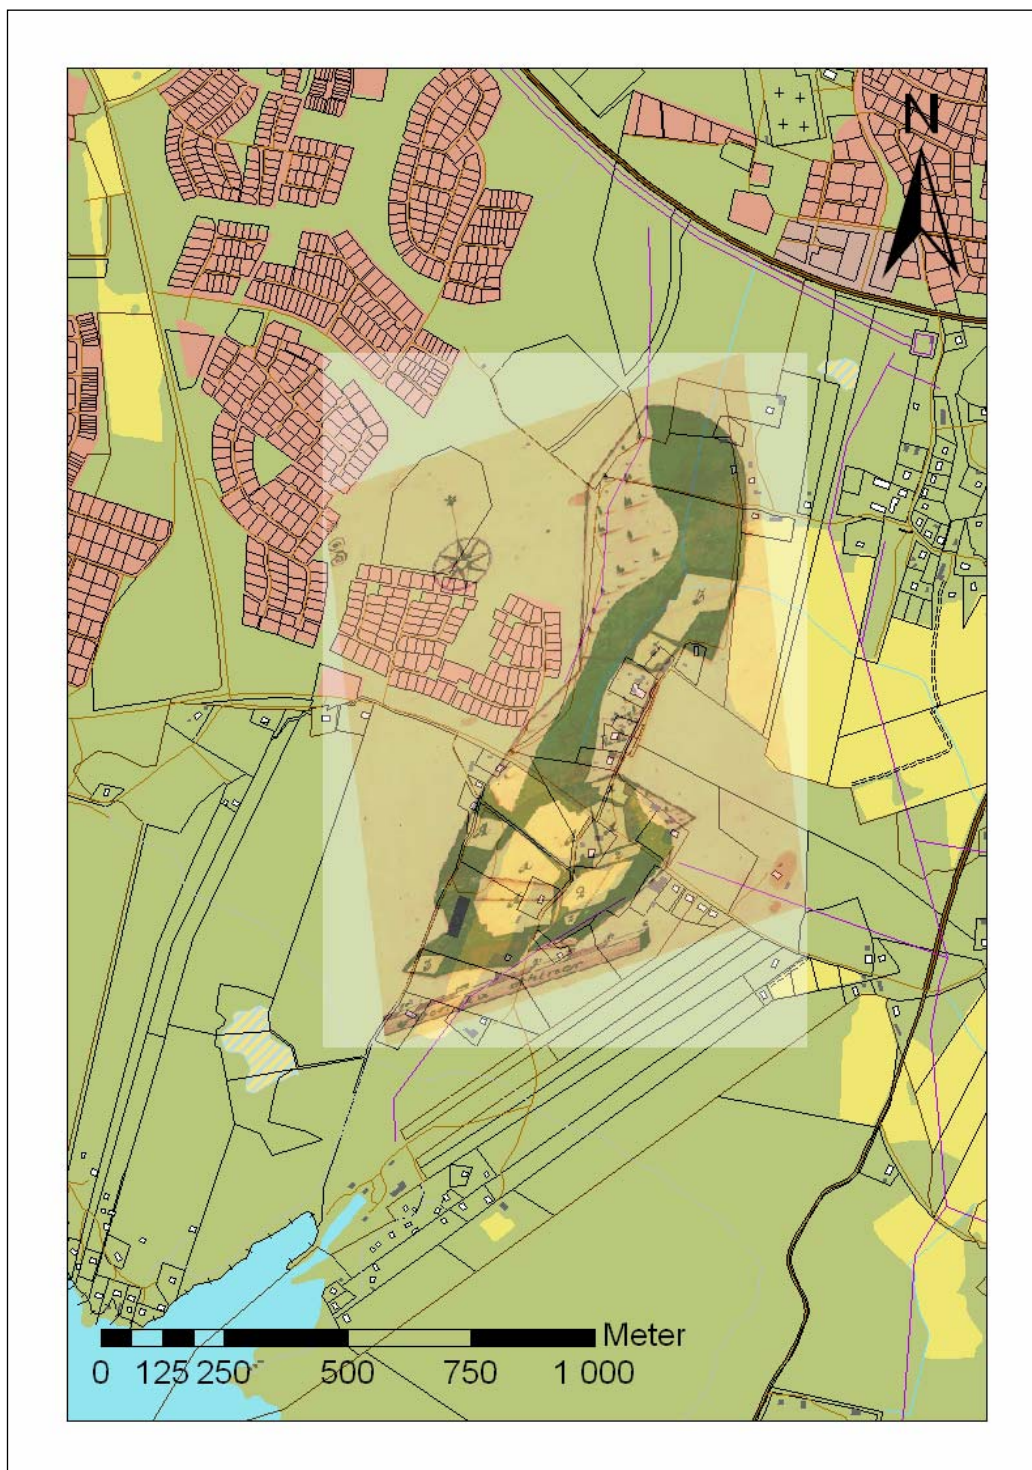
Fig. 2. Rektifiering av 1725 års karta över Bråten.

Den tidigaste kartan över Bråten är från 1725 och visar en gårdsstruktur där huset och tunet ligger i mitten och den uppodlade åkermarken ligger i en cirkel runt själva gården, uppdelad i mindre åkerlappar. Ytterkanten av denna cirkel utgörs av en sandvall i norr som sannolikt är en äldre strandlinje (Se fig. 2).

Den äldre gårdsstrukturen ses i första hand genom öppna ytor med äldre åkermark som visar vart den äldsta gården i området har legat med åker- och ängsmark runt själva gårdstomten, uppdelat i mindre enheter. Delar av det äldre åkersystemet närmast gården kan i dag ses i form av en björkallé som korsar över åkermarken väster om gården (Objekt 6). Vid rektifiering av 1725 års karta kan denna allé identifieras som den bredaste av skiljelinjerna mellan åkerlapparna nordväst om 1700-talsgården. Denna allé representerar därför troligen en gammal vägsträcka eller möjligen en fägata mellan gården och betesmarken. (Se fig. 2).

På gårdet strax öster om björkallén, sydväst om dagens gårdsbyggnad, påträffades vid inventeringen en äldre stenmur längs södra kanten av en 0,2 m hög terrasskant. Muren består huvudsakligen av 0,3-0,7 m stora, delvis övertorvade stenar. Både 1725 års karta (fig. 2) och hembygdskartan visar en gårdstomt på denna plats. Detta kan därför vara en grundmur för äldre byggnad tillhörande Bråtens gamla gårdstomt.

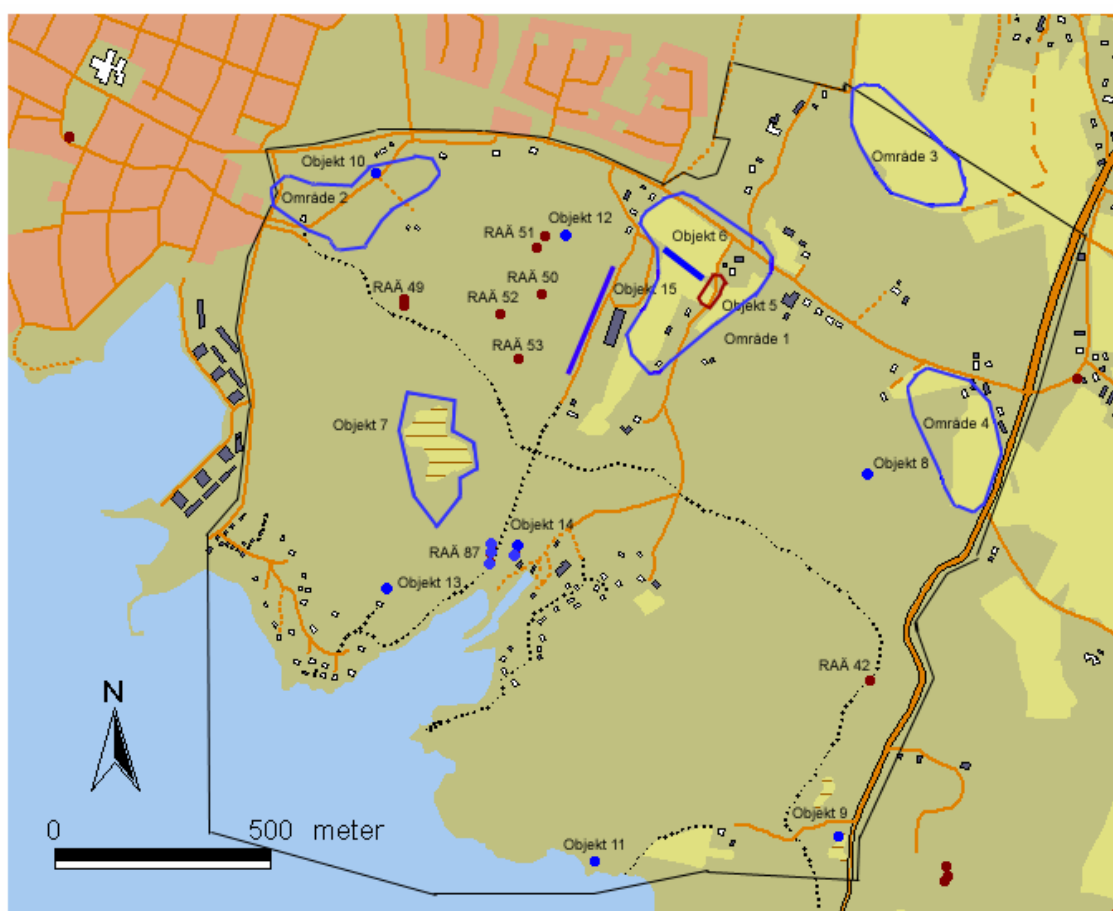
Fig 4. Översikt över rådande fornlämningsbild samt påträffade objekt och särskilda arkeologiska miljöer inom utredningsområdet.

Efter den arkeologiska fältinventeringen i området samt genomgång av källmaterial, kan fyra miljöer pekats ut där särskild hänsyn bör tas.

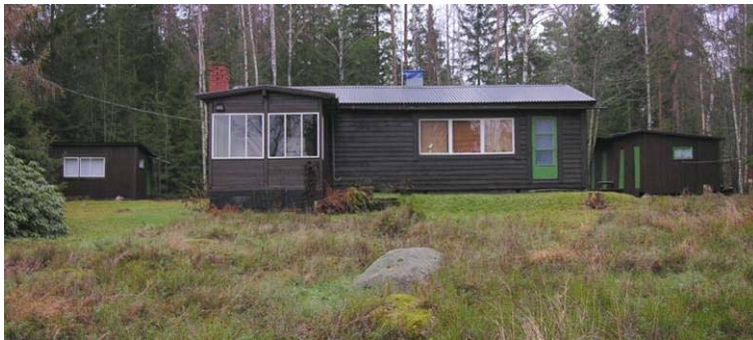
Bråten 1:41. Panel på förvandring och typisk färgsättning. Uthus i samma stil. Treluftsönster.

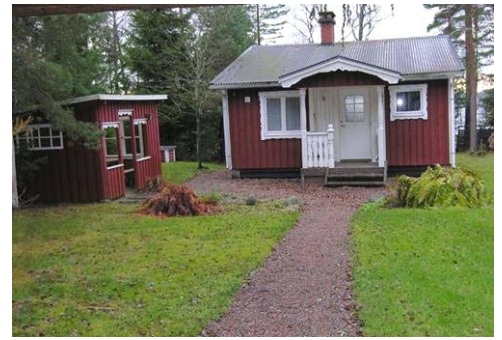
Bråten 1:34. Fritidshus och grillstuga med stående lockpanel i allmogestil.

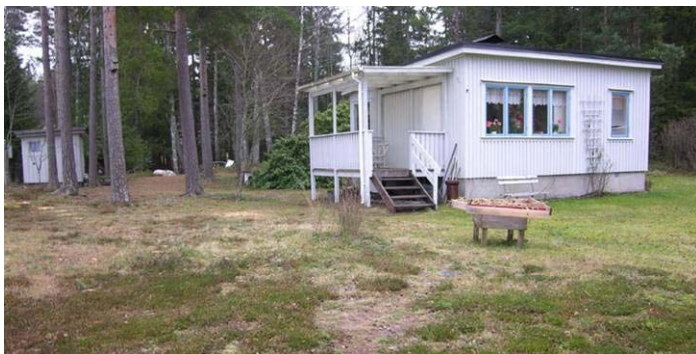
Västra Hovlanda 1:25. Enkelt funktionalistiskt utförande, vitfärgad locklistpanel och ljusblå tvåluftsfönster.

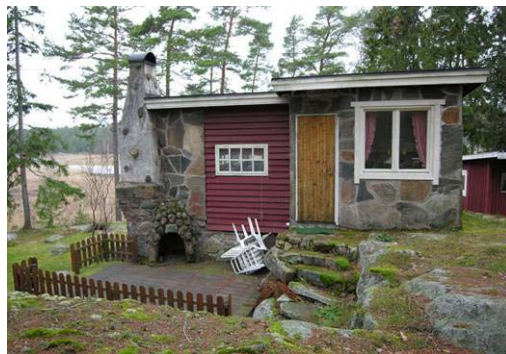
Västra Hovlanda 1:45. Spännande arkitektur som anpassats till förutsättningarna på bergknallen. Byggt i etage med fasad av röd fjällpanel och natursten.

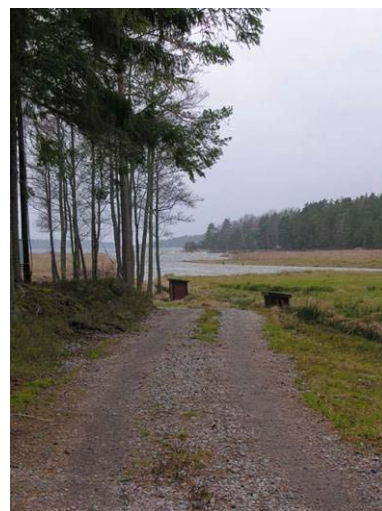
Permanentboende bör regleras. De bostäder som har uppförts för permanent bruk i anslutning till fritidshusen avviker i dag tydligt avseende skala, utformning och tomtmiljö. Det finns en risk att ett fritidshusområde sakta omvandlas till ett villaområde.

Västra Hovlanda 1:24, nyuppförd byggnad för permanentboende med anlagd gräsmatta. I annan skala och stil än grannfastigheten.

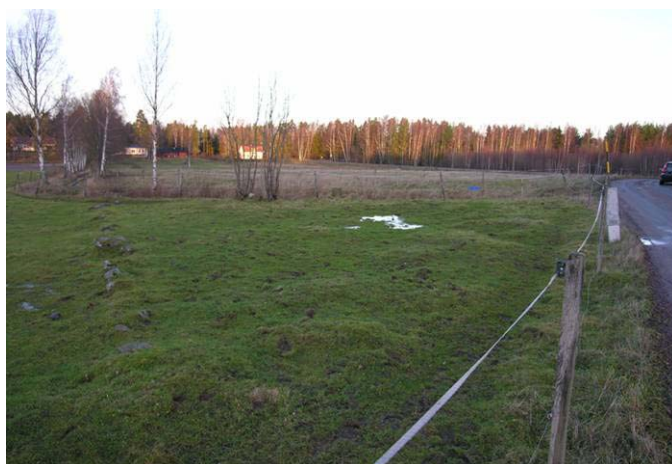
Till höger i marken ses en möjlig husgrund till gamla gården Bråten, förlagd i ena axeln av en björkallé. Längre bort skymtar Bråten 1:62.

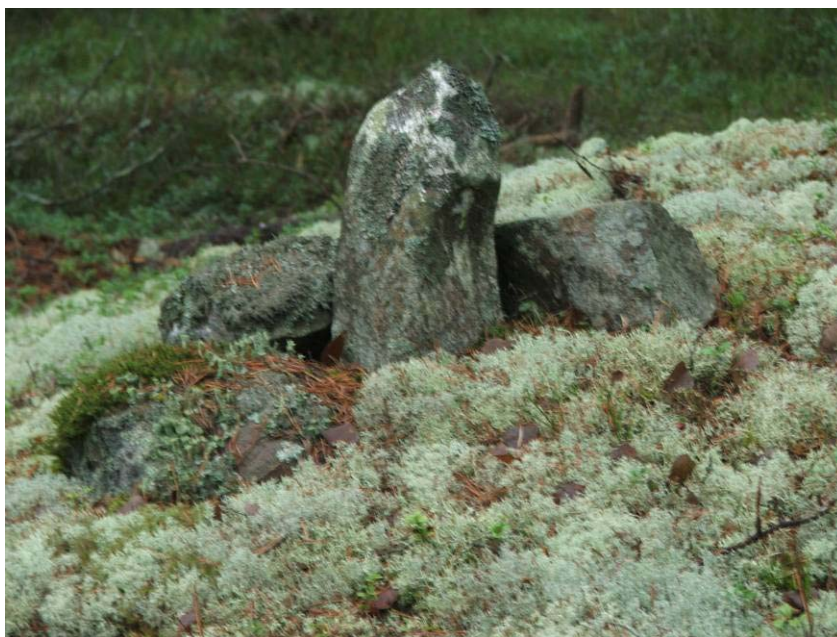
Fig. 9. Gränsröse.

Inom området finns även ett stort antal äldre och nyare gränsmarkeringar som har dokumenterats vid olika inventeringar. Detta är 17 gränsmarkeringar av tre olika typer runt Bryngelsmyren, som inte skiftades vid storskiftet, ett gränsröse strax öster om RAÄ 51 och två vid Hästviken (Johansson och Karlsson 2001). En gränssten med bumärke vid Östra Hovlanda påvisades vid Skog och Historias inventering (Objekt 9) och ett gränsröse vid Östra Hovlanda hittades vid denna inventering. Gränsröset har fyra stenar, varav tre liggande och den mellersta stående (Objekt 8, Fig.9.). Vid inventeringen kunde det påvisas att det även i det östra skogsområdet finns ett stort antal gränsmarkeringar av olika ålder. Det var emellertid svårt att bedöma om dessa ligger i dagens gräns eller övergivna och i så fall utgör fornlämningar, inom tidsramen för denna inventering.

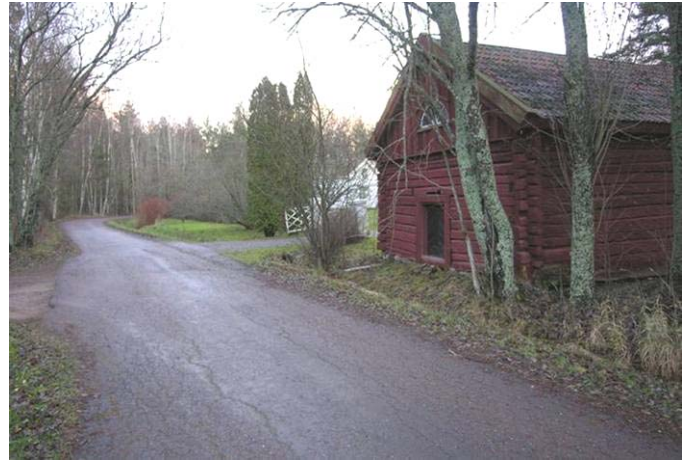
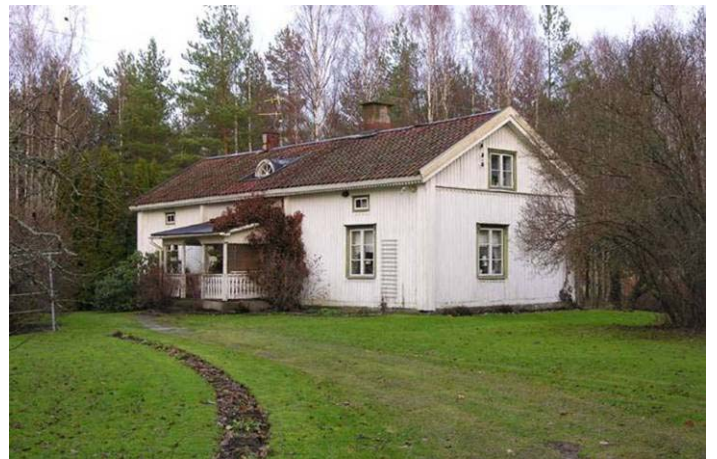
Parstuga på naturstensgrund med inredd vind, troligen uppförd under 1870-talet. Stående locklistpanel, vitmålad med våningsavskiljande list i grön kulör. Samma gröna kulör finns i fönstrens vackra fönsteromfattningar i klassiserande utförande. Entréns omfattning går i samma stil och ramar in ett vackert par fyllningsdörrar målade i grönt, vitt och rött. I översta fyllningen sitter fönsterglas och spröjs, och ovan i dörromfattningen sitter ett överljus. Sadeltaket är belagt med enkupigt lertegel. Takfoten är försedd med tandsnittslis. Lunettfönster har tagits upp i vartdera takfall (efter inventering 1980). Övriga fönster är 2-lufts med spröjs. Karmar och bågar är målade i vitt.

På tomten finns en rödfärgad ladugårdslänga som uppskattningsvis är från samma tid som boningshuset. En rödfärgad bod samt en gul lekstuga har flyttats till fastigheten (efter inventering 1980). En jordkällare noterades på andra sidan vägen mot norr.

Boningshuset har ett byggnadshistoriskt värde då det är välbevarat och uppvisar en för sin tid karakteristisk arkitektur. Fastigheten med ladugårdslänga och bod har därtill ett miljöskapande värde.

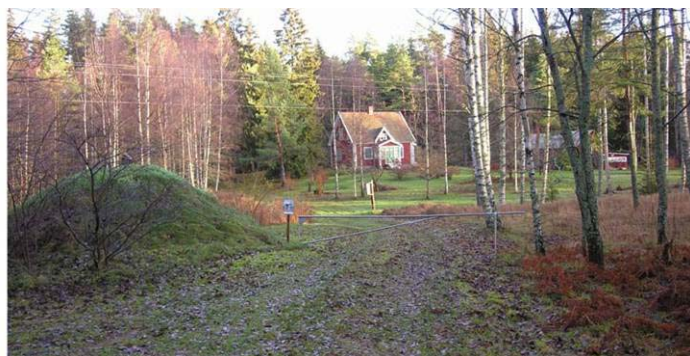
F.d. jordbruk nu fritidsbostad, belägen norr om och en bit in från Hovlandavägen. Boningshus och uthus är väl underhållna. En vacker och glesväxande tallskog omger gården och flera stigar leder från tomten. Hela miljön har en ålderdomlig karaktär.

Boningshuset bedöms vara uppfört under 1920-talet i 1½ våning. Byggnaden är mycket välbevarad och har en ursprunglig färgsättning. Fasaden är klädd med rödfärgad stående locklistpanel. Fönstren har två och tre lufter med spröjs. Snickerier är målade i grön kulör och vita foder omger lufterna. Taket är belagt med tvåkupigt tegel och över entrén finns en liten frontespis. Vid entrén finns en inglasad veranda och vid östra fasaden finns en köksfarstu.

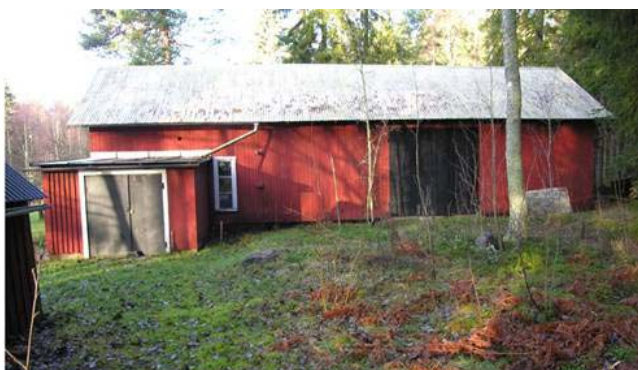
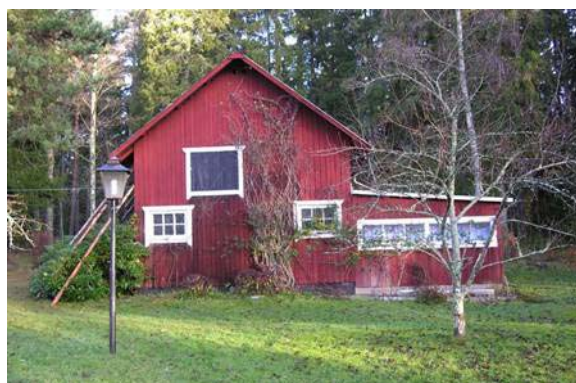
Norr om boningshuset finns vedbod/avträde och mot sydost finns ladugård och trädgårdsbod. De har rödfärgade paneler och plåttak. Längre upp mot Hovlandavägen finns en stor jordkällare. Vid tidigare inventering (1981) noterades ett pumphus med pyramidtak intill uppfarten till huset. Denna är nu borta.

Nedan th: ladugård sedd från öster och sydost. Tv: trädgårdsbod sedd från sydväst.

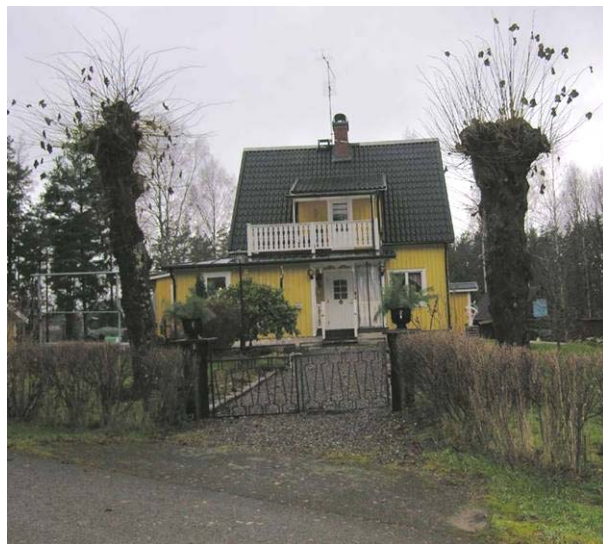
*Bostadshuset från öster*

Byggnaden är trots vissa förändringar intressant ur kulturhistorisk synvinkel och en god representant för sin tids byggnadsskick. För många hammaröbor, karlstadböbor och sommargäster som passerat här är platsen förknippad med den kiosk som tidigare låg på tomten. I kiosken handlade man bl.a. läsk och tidningar.

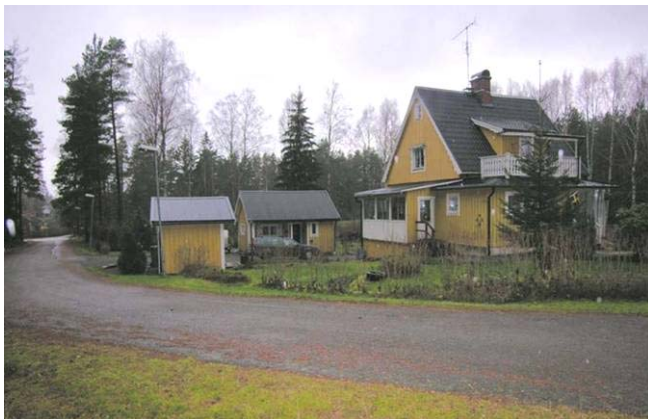
Tidigare låg det en kiosk längst söderut på tomten, vid vägen, som var i bruk under 1930- och 40-talet. Kiosken var en kopia av boningshuset och revs när den nya lillstugan byggdes 2006. Marken runt om var tidigare gräsvallar och hörde till en gård vid Bråtenvägen enligt ägaren. Nu har skogen tagit över. Två lindar från tiden då huset byggdes flankerar en järngrind.

*Vid dagens lillstuga längst t.v. låg tidigare en kiosk.*

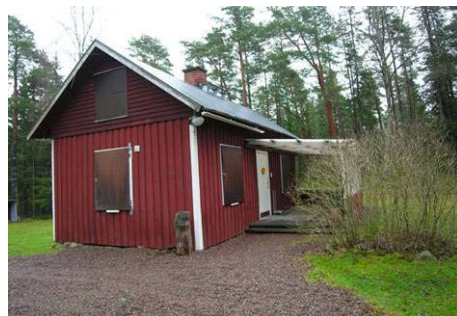
Bostadshuset är i en våning på naturstengrund och bedöms vara från 1800-talets slut, men iklädd relativt ny rödfärgad lockpanel. Ytterdörrarna är moderna, tak är belagda med plåt och fönster är igensatta med låsta luckor. Vid bostadshusets entré finns en enkel veranda från senare datum, med plasttak och panel på förvandring.

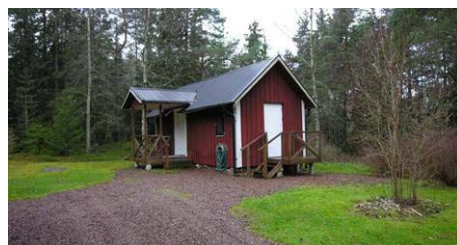
Lillstugan sägs i 1979 års inventering vara från 1930-talet och ser inte ut som dagens byggnad så den är förmodligen riven eller totalt ombyggd sedan dess. Naturstensgrunden används fortfarande.

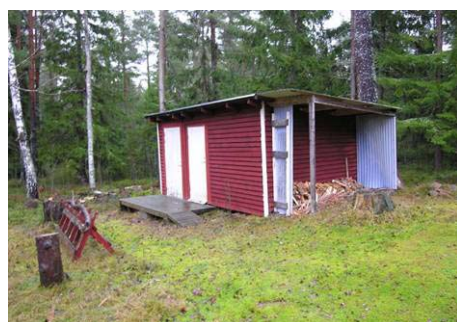
Förråd och dass bedöms vara från 1960-talet och har plåtbelagt pulpettak och panel på förvandring.

Bostadshus, lillstuga och förråd/avträde

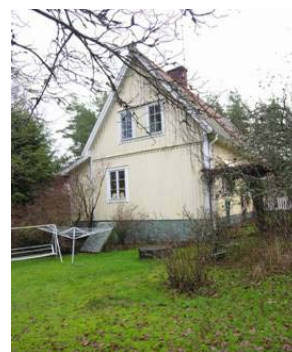
Huset i 1½ våning är enligt uppgift uppfört någon gång mellan 1929 och 1933. Omkring 1967-69 byggdes huset ut österut, där det nu också finns en balkong. Entrén finns i en mindre utbyggnad norrut framför huset. Det branta takfallet är belagt med 2-kupigt tegel och är försett med takkupa. Fasaden är klädd med stående, ljusgul locklistpanel och 2-lufts och 3-lufts fönstren har spröjs och vita foder. Vid husets västra gavel finns nedgången till en källare.

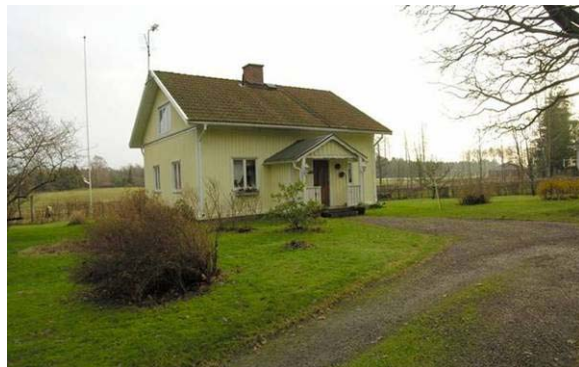
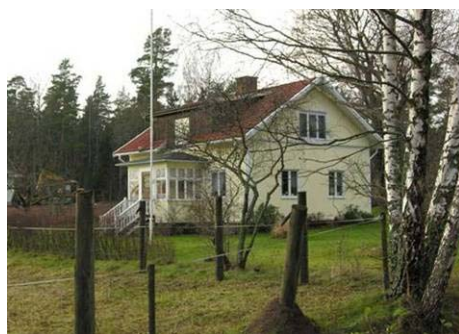
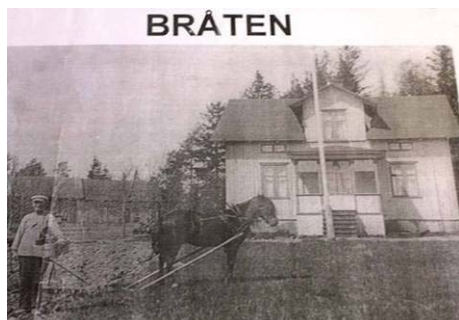
## Bråten med Kärrängen 1:6 2, Bråten

Bostadshuset timrades upp i 1½ våning 1906. I dag bär fasaden en gulfärgad stående locklistpanel med våningsavskiljande list. Sadeltaket är belagt med tvåkupigt tegel. Mot sydöst finns en takkupa och nedanför en inglasad veranda med trappa. Husets 2- och 3-luftsfnster har vita snickerier. Entrén är försedd med förstukvist. 1969 slog blixten ned i huset och en del renoveringsarbeten fick göras i samband med att nuvarande ägare flyttade in. Gården har endast haft tre ägare sedan uppförandet.

På tomten finns även ett prydligt rödfärgat uthus med carport. En ladugård låg tidigare där dagens stall står. Man hade djur på gården fram till 1947. Bostadshuset med tomt styckades därefter av. Förste ägaren var omtalad för sin magra häst. Folk på bygden sa ”du har så mager häst Brink, varpå Brink svarade, ”han är inte mager, han är bara innanfet”.

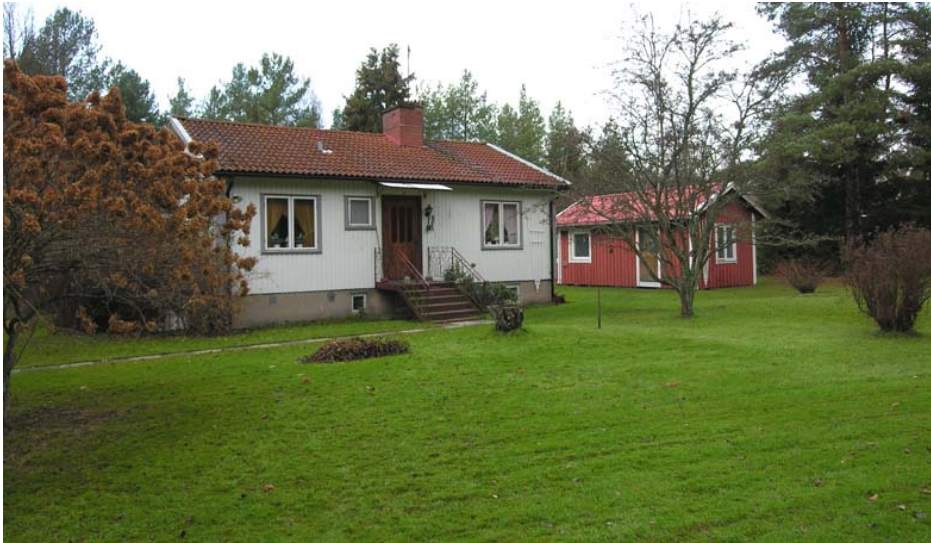
## Bråten 1:49

Bostadshuset är ett så kallat småhus i ett plan med källare uppfört under 1940-50-talet i tidstypiskt utförande. Grunden är av betong och den höga källarsockeln är utmärkande för hustypen. Fasaden är klädd med stående vit lockpanel. Fönstren, 2-lufts-fönster inramade av grå foder, är något indragna i fasaden och symmetriskt placerade. Sadeltaket bär 2-kupigt lertegel. Över entrén sitter ett enkelt skärmtak. På tomten finns även ett rött uthus/lillstuga.

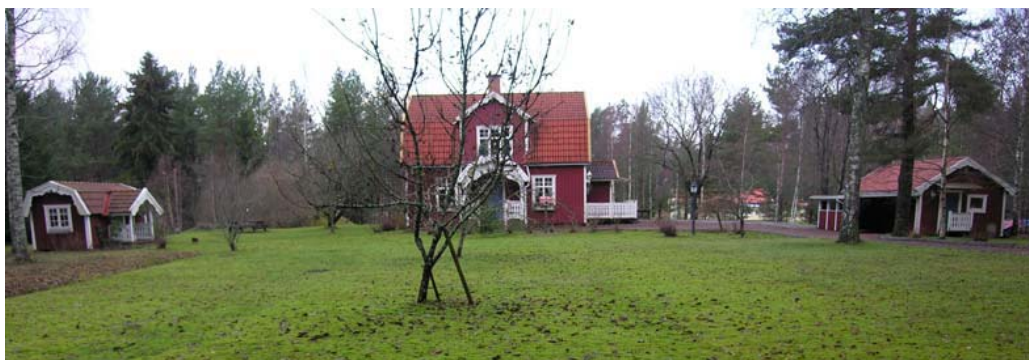
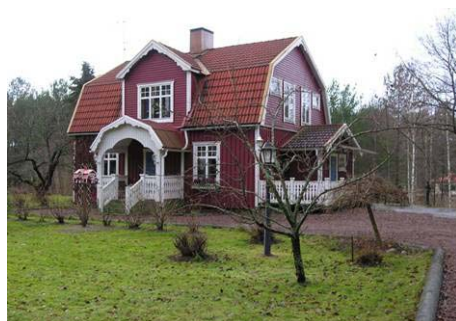
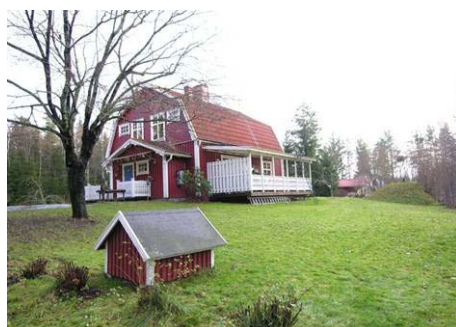
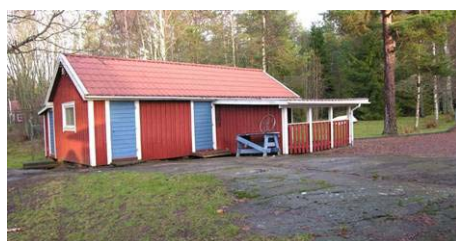
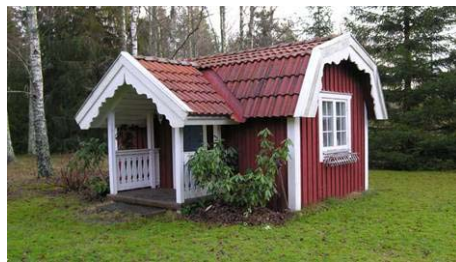
## Bråten 1:19

Tidstypiskt egna hemshus uppfört i 1½ våning troligen på 1920-talet. Taket är brutet och belagt med 2-kupigt tegel. Framsidan pryds av en frontespis och en vackert utformad förstukvist. Fasaden bär rödfärgad stående locklistpanel medan gavelröstena är klädda med liggande panel på förvandring. Fönstren är sannolikt utbytta men har ett äldre utseende med två lufter och spröjs.

På tomten finns även en lillstuga med brutet tak, en liten hundkoja, ett renoverat uthus tillbyggt med carport, samt en jordkällare med året 1929 inristat i bruket.

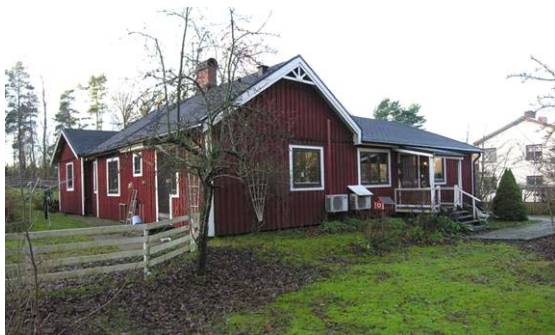
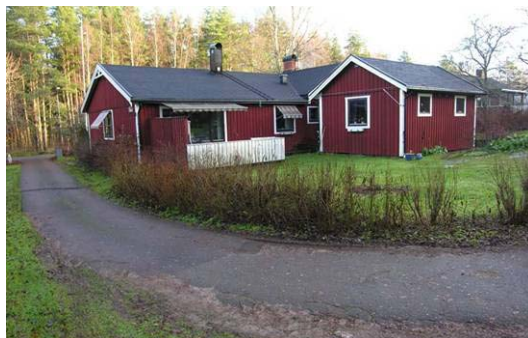
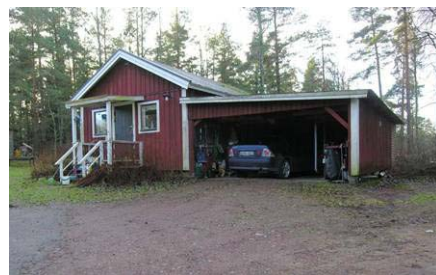
## Bråten 1:45

Den ursprungliga knektstugans stomme är belägen längst österut i byggnadskroppen, med kortsidan ut mot vägen. Taket är belagt med shingelpapp. Fasaderna är klädda med rödfärgad stående locklistpanel. 1-luftsfnöstren har bruna snickerier och omfattas av vita foder. På tomten finns också en lillstuga/carport och ett mindre uthus.

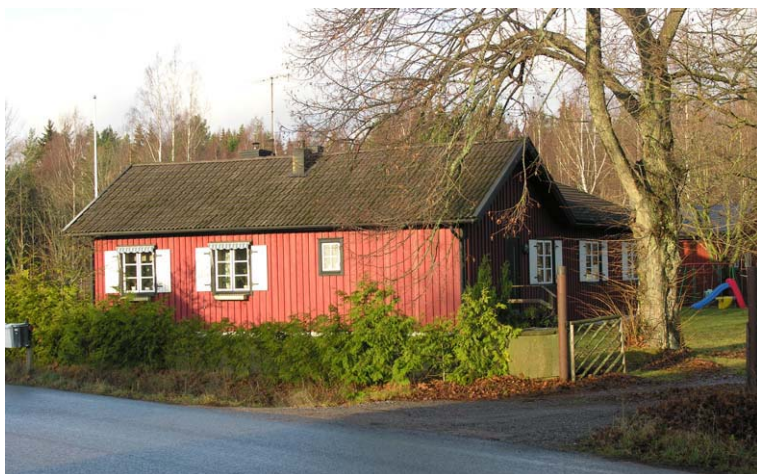
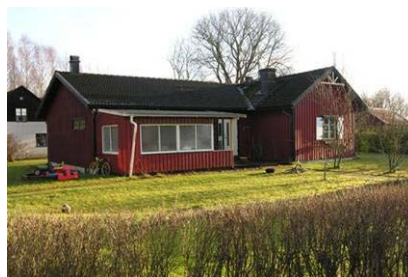
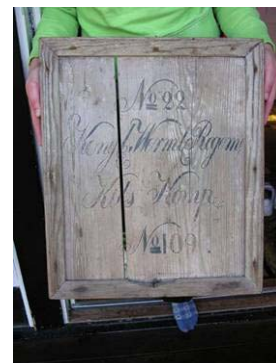
## Västra Hovlanda 1:11 Marielund, även Källa

Det gamla knektbostället är beläget längst söderut i byggnadskroppen mot Hovlandavägen. Takåsen visar ursprungligt läge och storlek. 1978 byggdes det om och till norrut. Murstock och spis samt bjälkar i det nuvarande kökets tak är de enda synliga spåren efter den gamla byggnaden. Fasaderna är nu klädda med rödfärgad stående locklistpanel. Byggnadens 2-luftsönster har vit spröjs och är försedda med fönsterluckor. Mot väster finns en veranda.

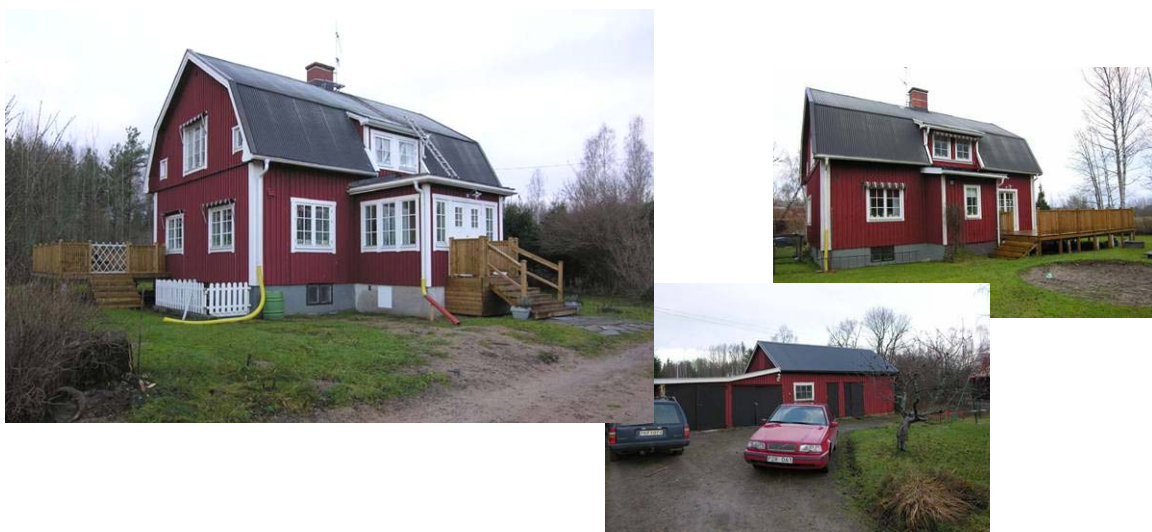
## Västra Hovlanda 1:27, Smygeholm, även Källa

F.d. flerfamiljshus i 1½ våning och källare med ursprungligen tre lägenheter. Avstyckad från grannfastigheten och uppförd för uthyrning omkring 1933-34. Timmerstommen kommer från ett nedmonterat ålderdomshem vid Hallersrud. Numera är huset ombyggt för en familj. Man har byggt ett nytt entréparti och en veranda i söder. Fasaderna är klädda med rödfärgad stående locklistpanel. Husets moderna 2-luftsfönster är vita och spröjsade. Taket är belagt med svart korrugerad plåt. Intill huset finns ett ursprungligt uthus med garage, som har rödfärgad locklistpanel och korrugerat plåttak. Flygbild och inventeringen från 1979 visar att bostadshuset tidigare varit gul.

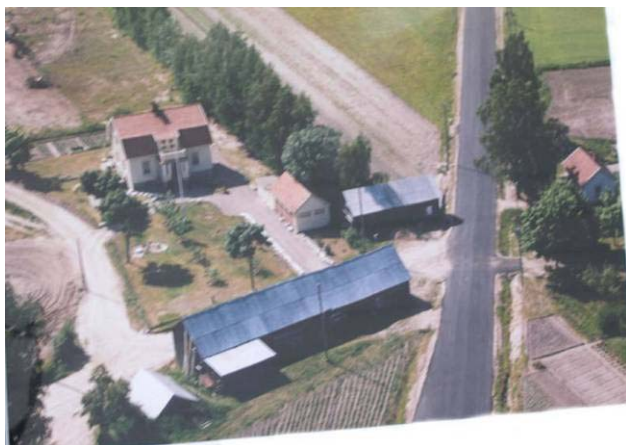
T.v. Ägarens gamla flygbild över Smygeholm/Källa. Notera även det gamla knektbostället t.h. om Hovlandavägen.

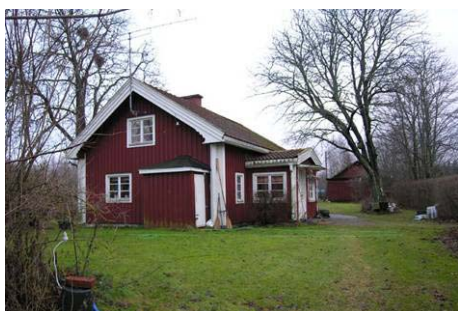
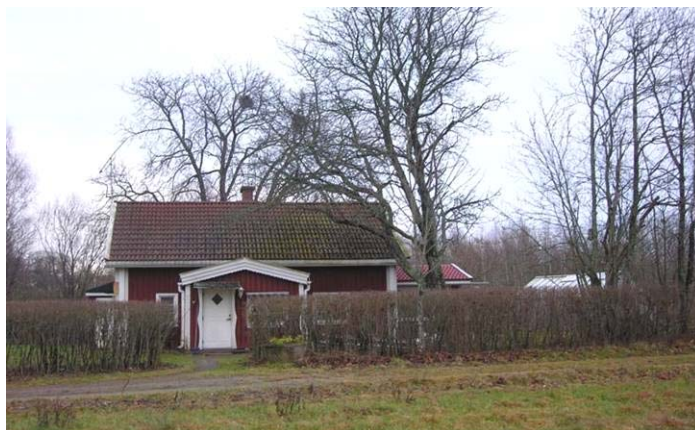
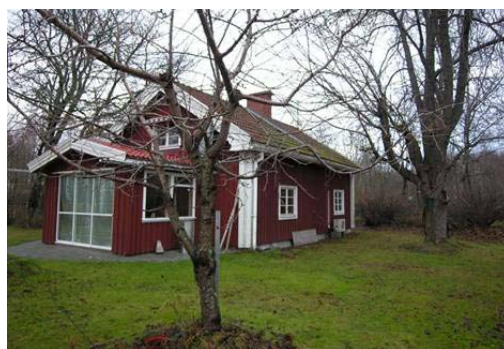
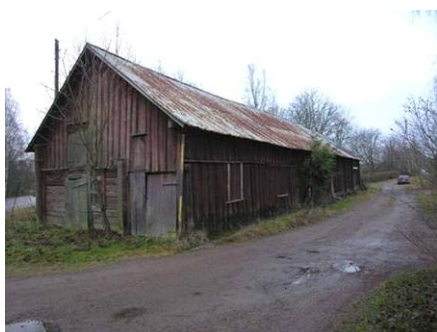
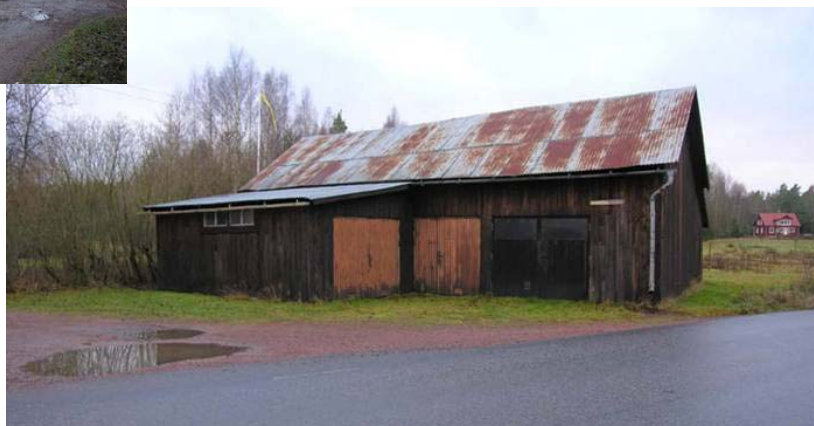
## Västra Hovlanda 1:8, 1:3 Källa

Timrat boningshus i 1½ våning från 1890-talet, klädd med rödfärgad stående locklistpanel och osågade vitfodrade knutar. Taket belagt med tvåkupigt tegel och avslutas med breda vindskivor. Huset har 2-lufts-fönster med spröjs och är mot söder utbyggt med ett modernt uterum med stora fönster.

Ute vid Hovlandavägen finns en ladugårdslänga uppförd av timmer och reglar, försett med stående locklistpanel och plåttak. Det är uppskattningsvis något yngre än boningshuset.

Efter ladugården vid grusvägen finns en källare byggd i natursten, med lockpanel på gavelröstena. Taket är belagt med plåt. Vid inventeringen 1979 noterades här en amerikakoffert med texten "Mrs Ida Olsson, Källa, Hovlanda, Karlstad, Sweden."

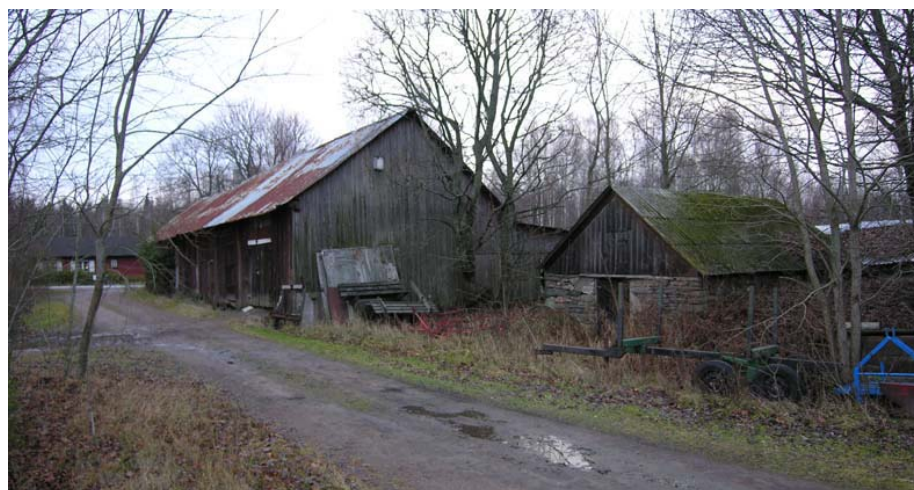
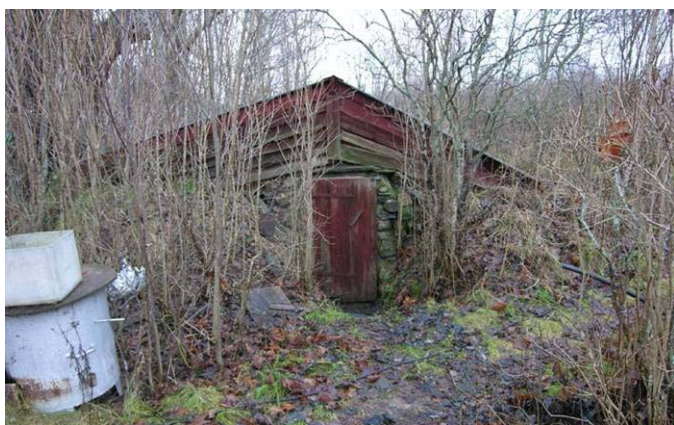
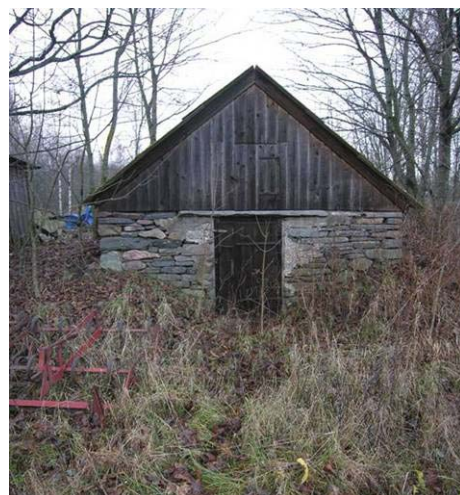
Bredvid finns ytterligare en källare byggd i natursten, med rödfärgad panel på förvandring på gavelröstet. Taket är belagt med plåt.

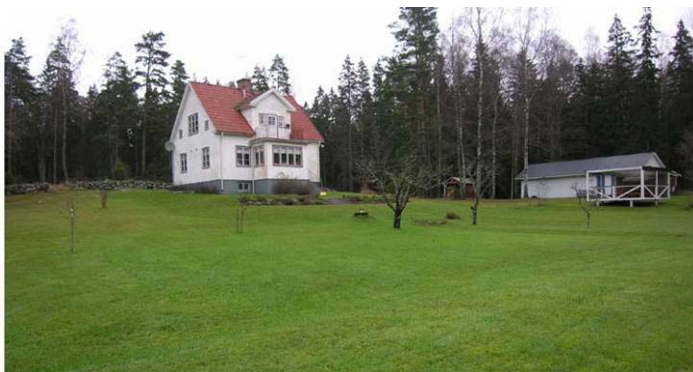
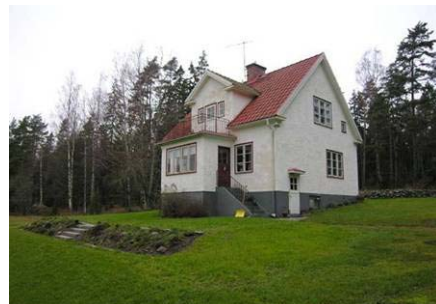
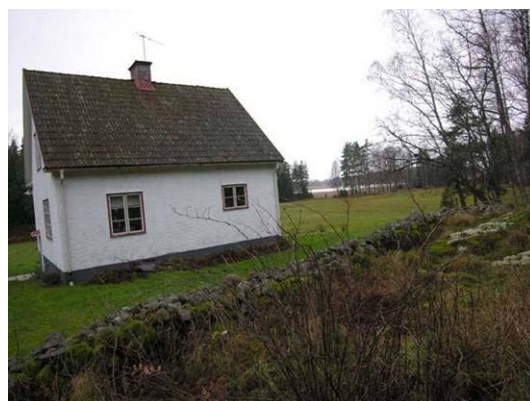
## Östra Hovlanda 1:7, Hova

Egnahemshus uppfört i slutet av 1930-talet, i 1½ våning med källare. Grund och stomme av betong. Fasaden är rappad i vit-beige kulör. Taket är belagt med 2-kupigt tegel, rött mot söder och svart mot norr. Fönstren har två och tre lufter med spröjs, målade i vitt och rött. Mot söder finns en putsad farstuvist och ovan den en balkong.

På tomten finns en lång bod med garage. Denna har vit locklistpanel och blå dörrar. Vid vägen finns en vedbod med röd brädpanel. Båda har plåttak.

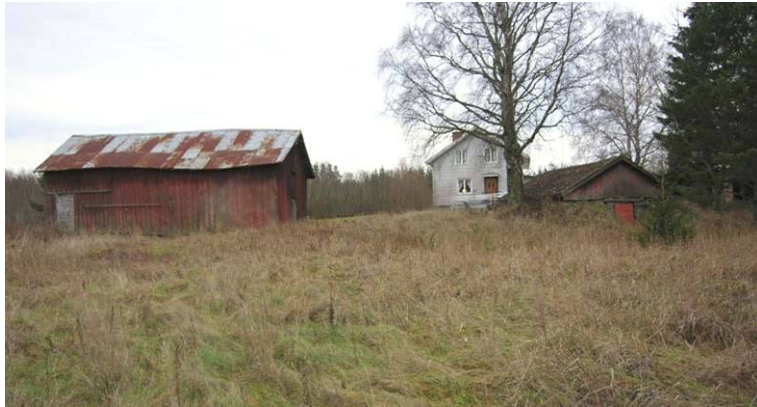
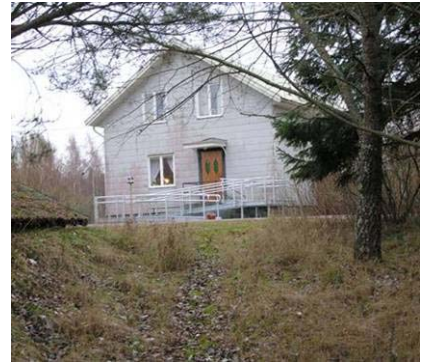
## Bråten 1:61, Bråten

Boningshus uppfört i 1½ våning. Möjligen en äldre stomme som moderniserats med tvåluftsfönster och eternitfasad. Sadeltaket är belagt med plåt. Vid entrén mot norr finns en rullstolsramp. Mot väster finns en veranda.

Norr om boningshuset finns en rödfärgad lada med plåttak, en jordkällare i natursten samt ett mindre rödfärgat uthus.

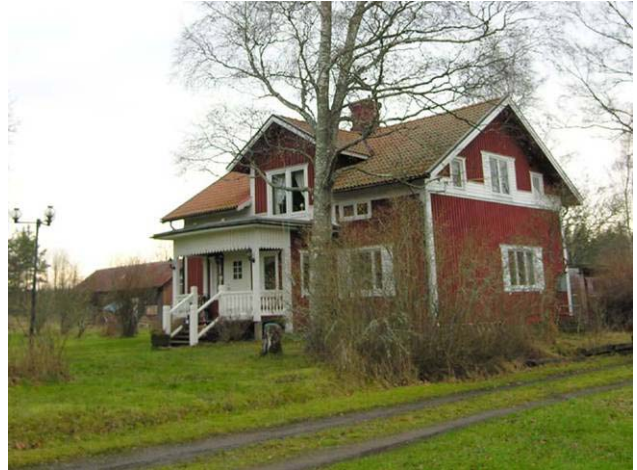
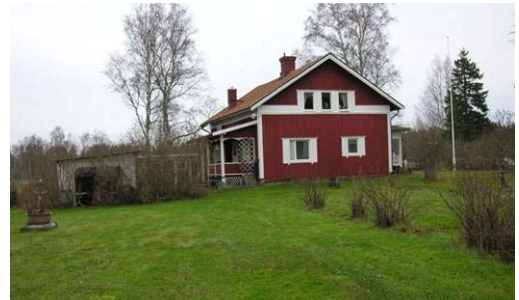
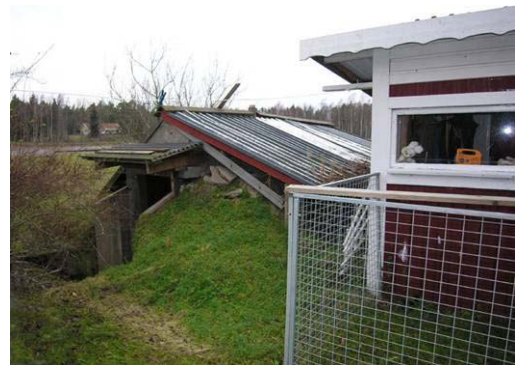
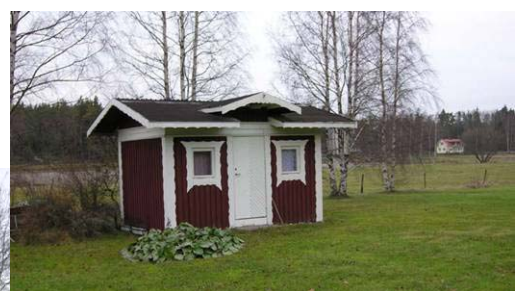
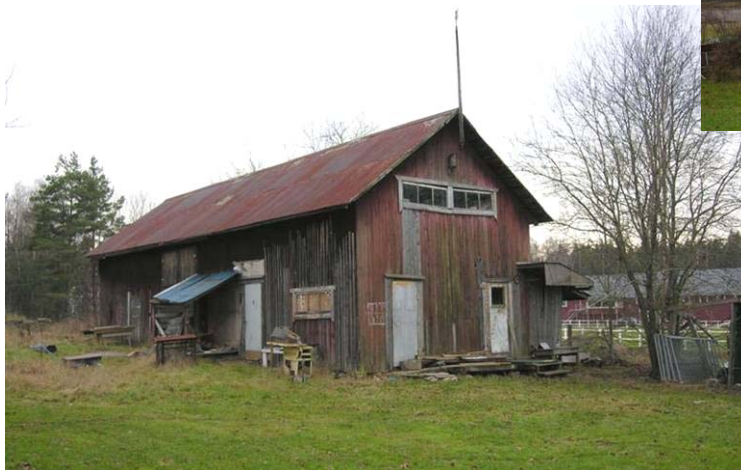
Området har ett samhällshistoriskt värde med en agrar historia som sträcker sig långt tillbaka i tiden. Boningshuset har genomgått vissa förändringar men berättar trots det om tidigare byggnadsskick och har därmed ett bebyggelsehistoriskt värde. Bevarade ekonomibyggnader har ett miljöskapande värde.

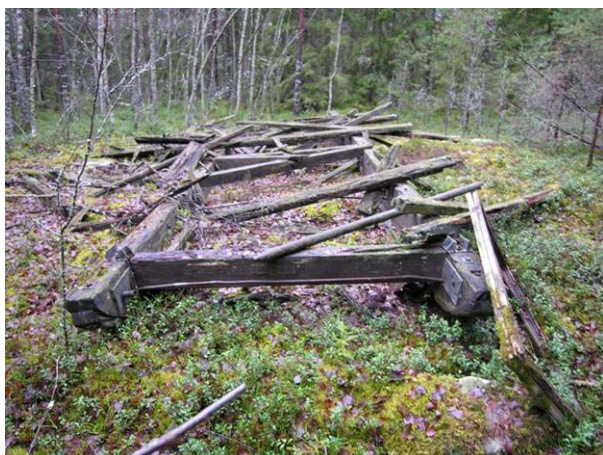
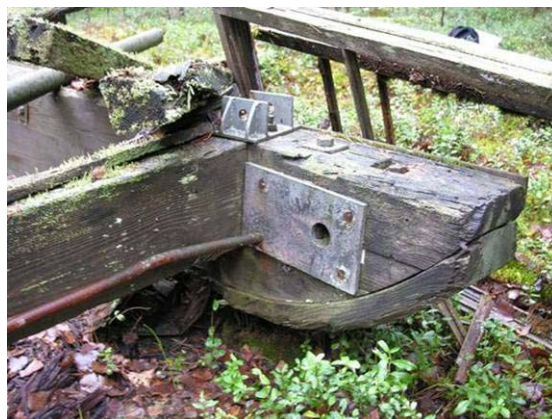
Efter ett tips söktes en intressant byggnadslämning upp inom utredningsområdet. Lämningen utgörs av ett hus på medar och återfinns bland träden längs en av vandringsstigarna norr om Hästviken.

Medarna är ca nio meter långa med två meters mellanrum. Det mesta virket finns inte längre kvar på platsen. Dock återfanns ett par fönsterbågar och en dragstång. Medarna hålls samman med hjälp av järnbeslag. Hästar eller traktor har möjligen dragit huset till sin nuvarande plats.
